- Gemeente Hardinxveld-Giessendam
- Bestemmingsplan “*Herontwikkeling locatie De Giessen - Meerkerk*”
- BIJLAGENBOEK

30 maart 2017

Stedenbouwkundig Programma van Eisen
‘Locaties Blokland - onderdeel Scheepswerf De Giessen’
Gemeente Hardinxveld-Giessendam

Archeologisch bureauonderzoek & inventariserend veldonderzoek 4
locaties Hardinxveld Giessendam, IDDS, rapportnr. 1582,
d.d. 30 september 2013

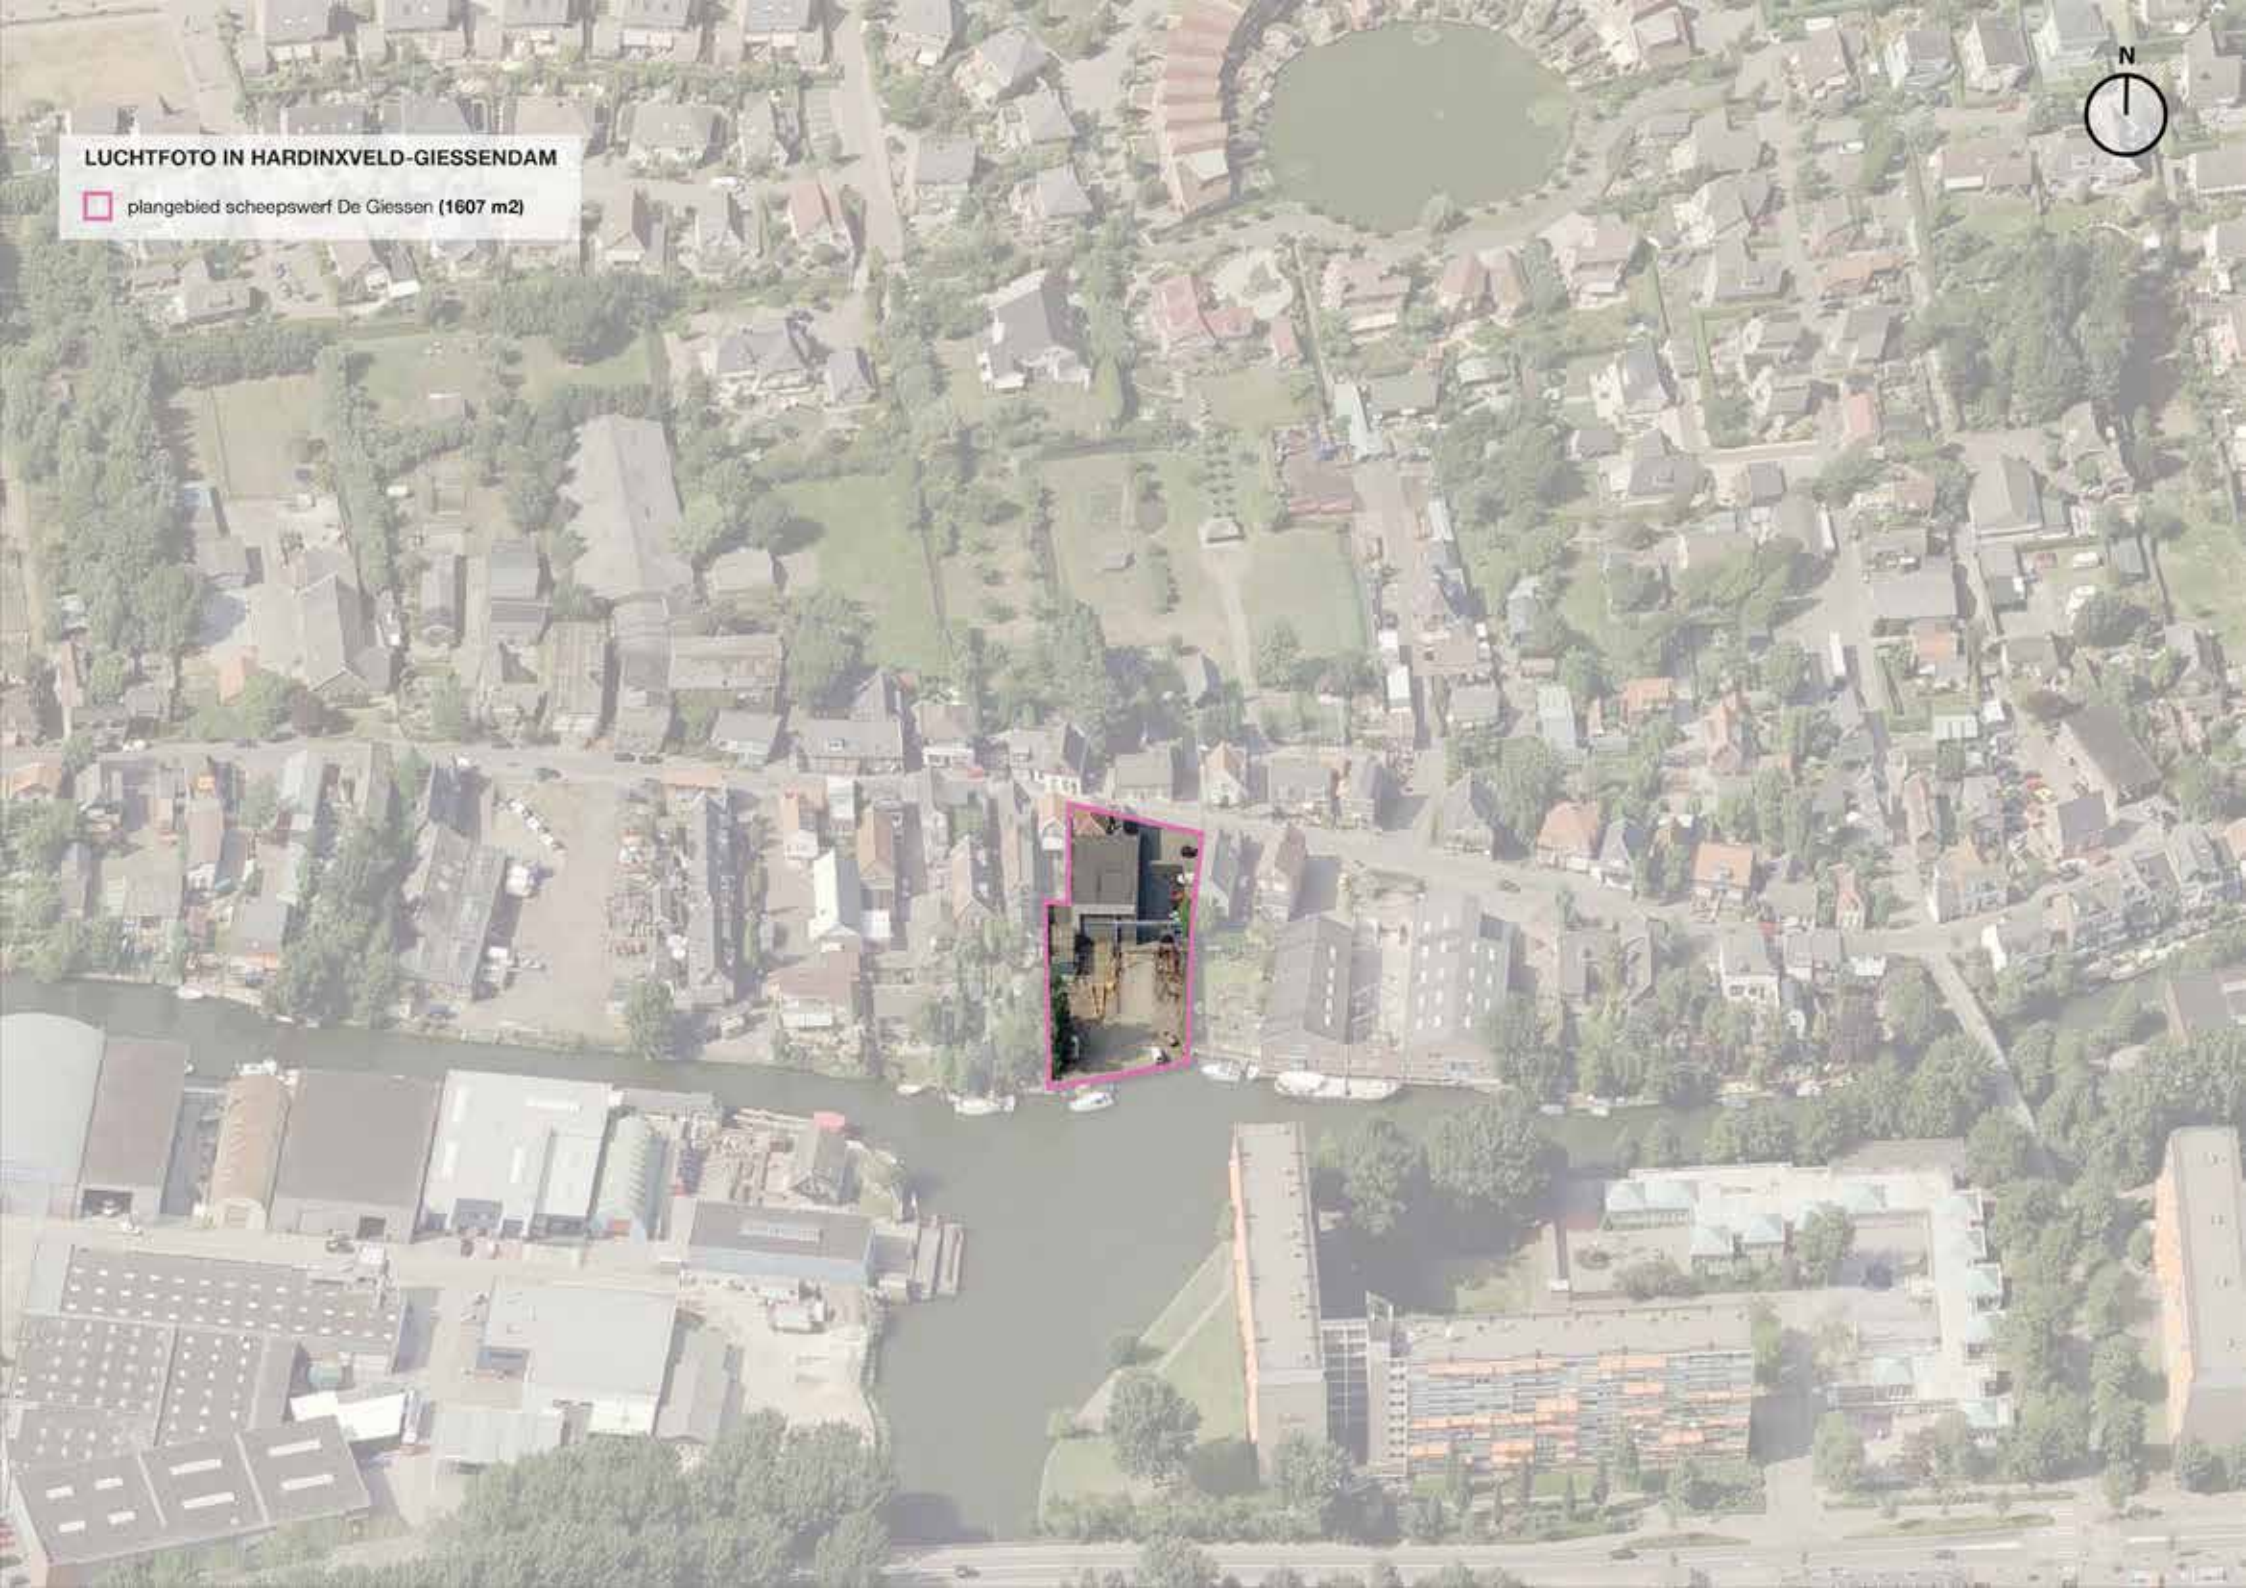
LUCHTFOTO IN HARDINXVELD-GIESSENDAM

plangebied scheepswerf De Giessen (1607 m2)

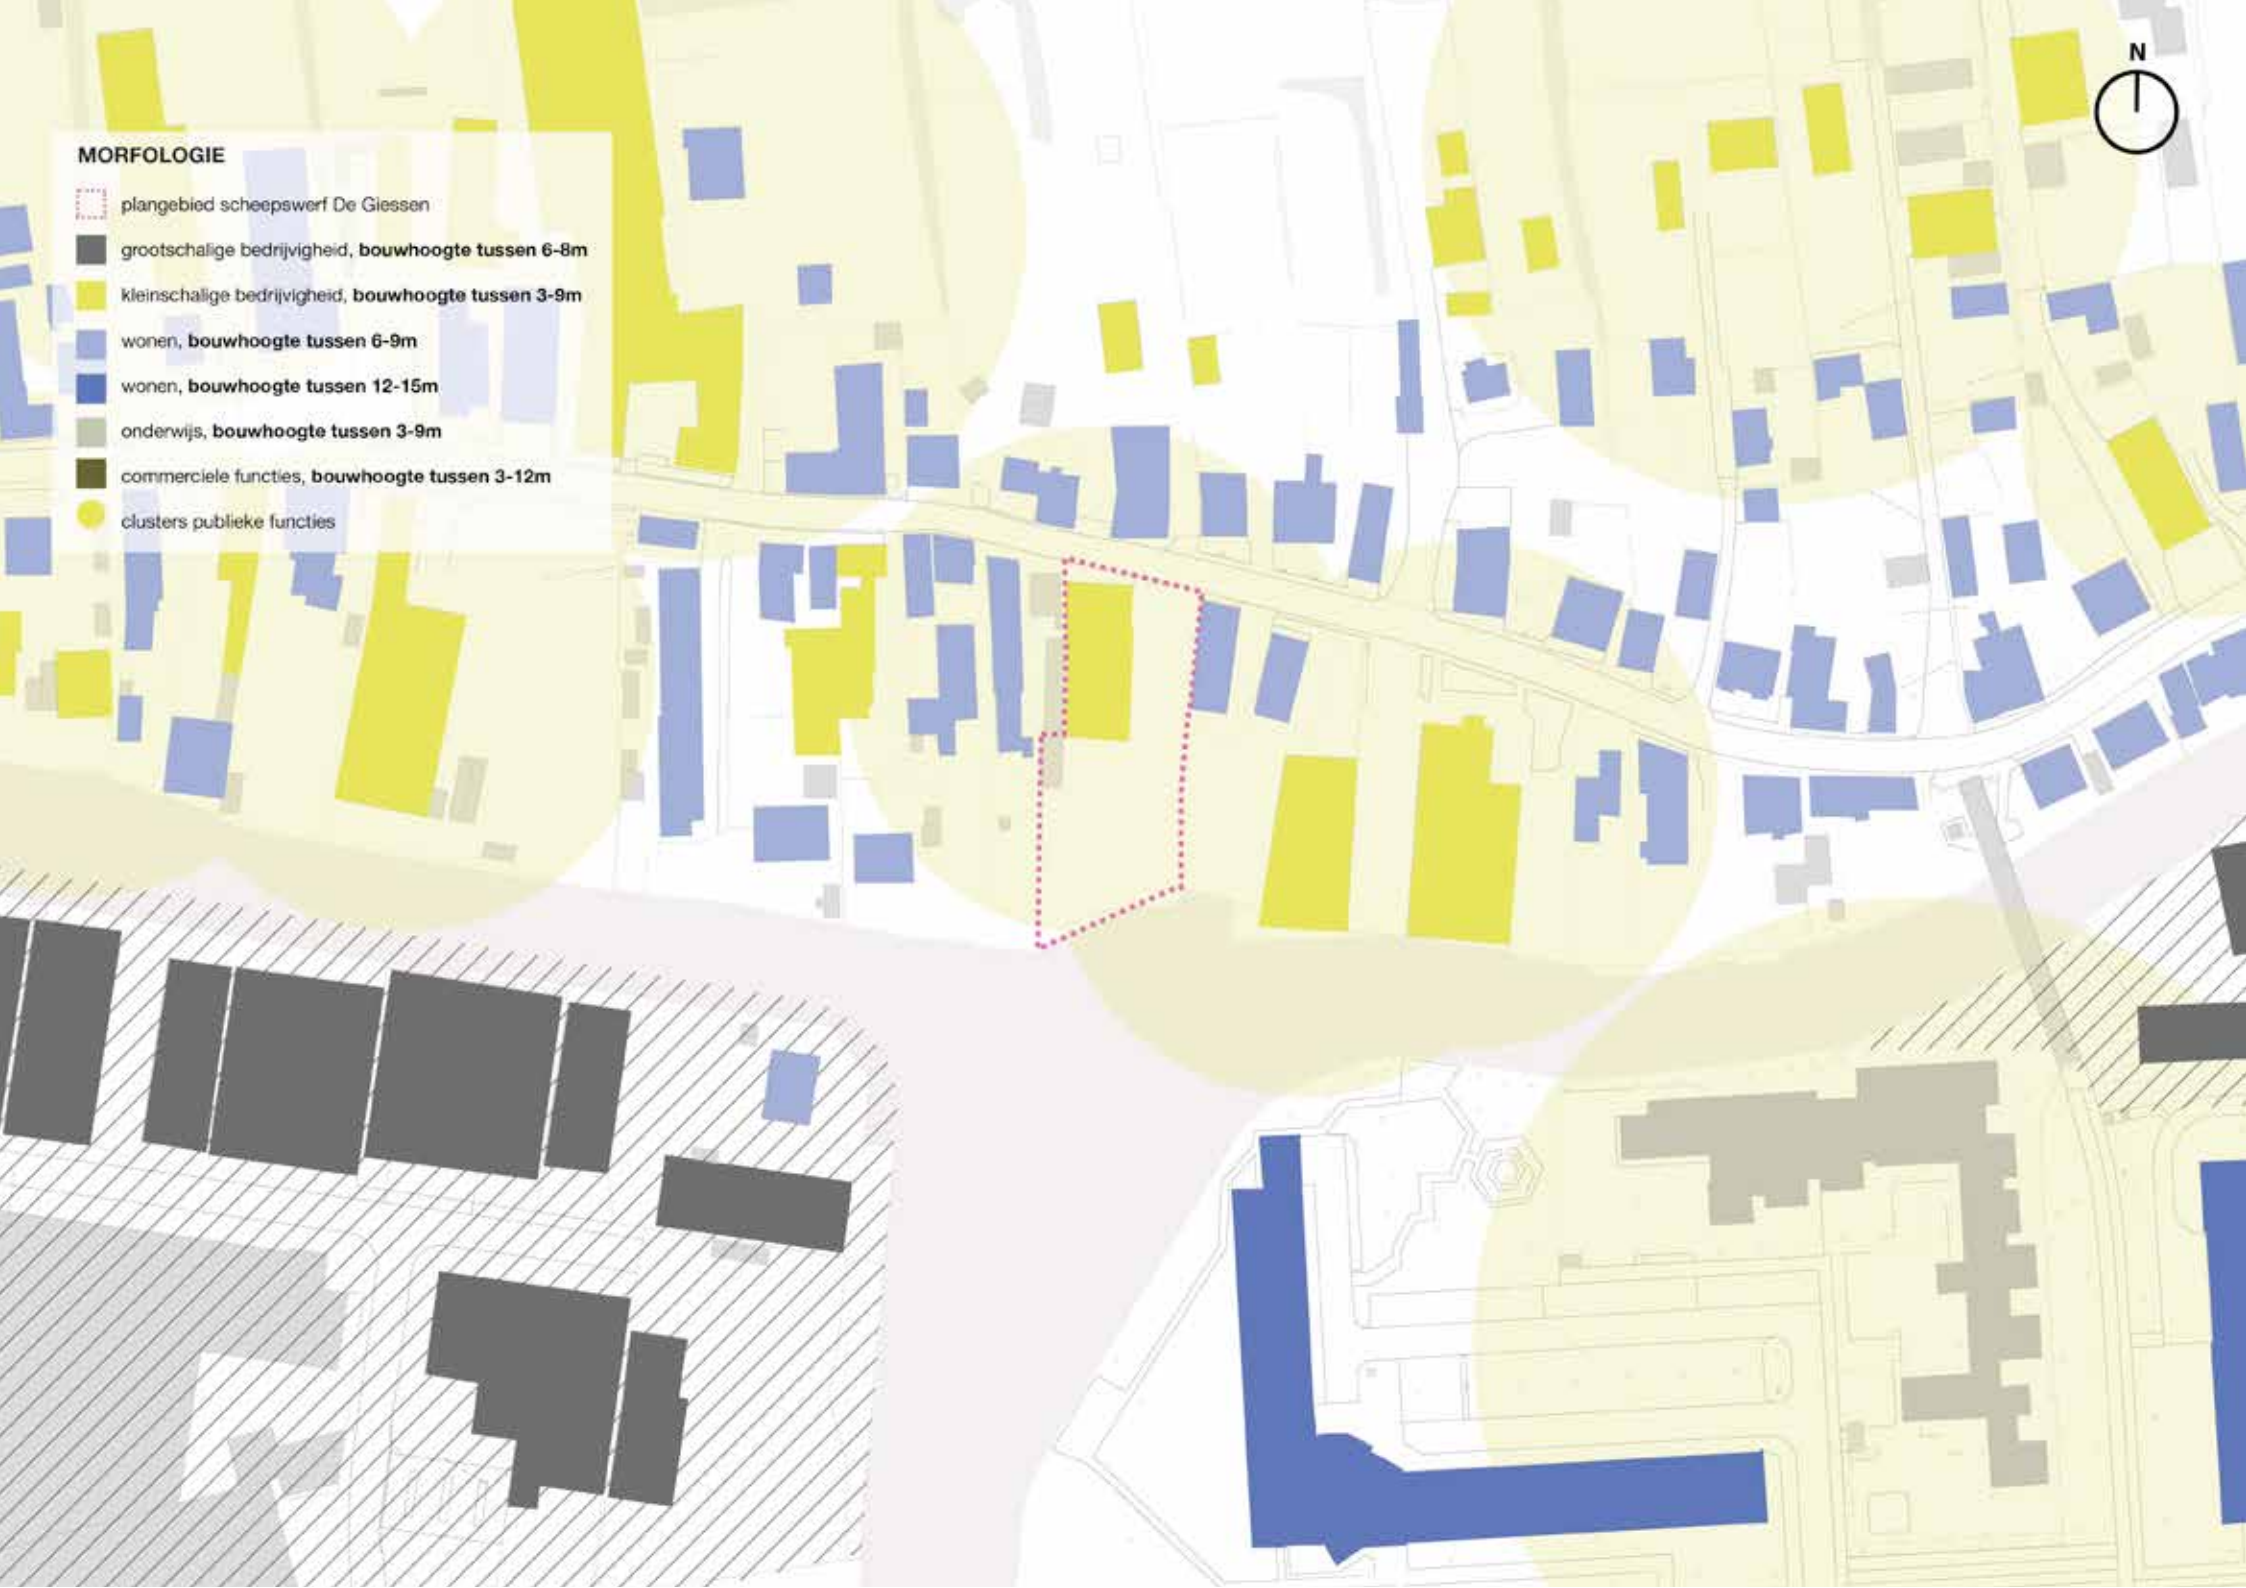
MORFOLOGIE

-   plangebied scheepswerf De Giessen
-   grootschalige bedrijvigheid, **bouwhoogte tussen 6-8m**
-   kleinschalige bedrijvigheid, **bouwhoogte tussen 3-9m**
-   wonen, **bouwhoogte tussen 6-9m**
-   wonen, **bouwhoogte tussen 12-15m**
-   onderwijs, **bouwhoogte tussen 3-9m**
-   commerciële functies, **bouwhoogte tussen 3-12m**
-   clusters publieke functies

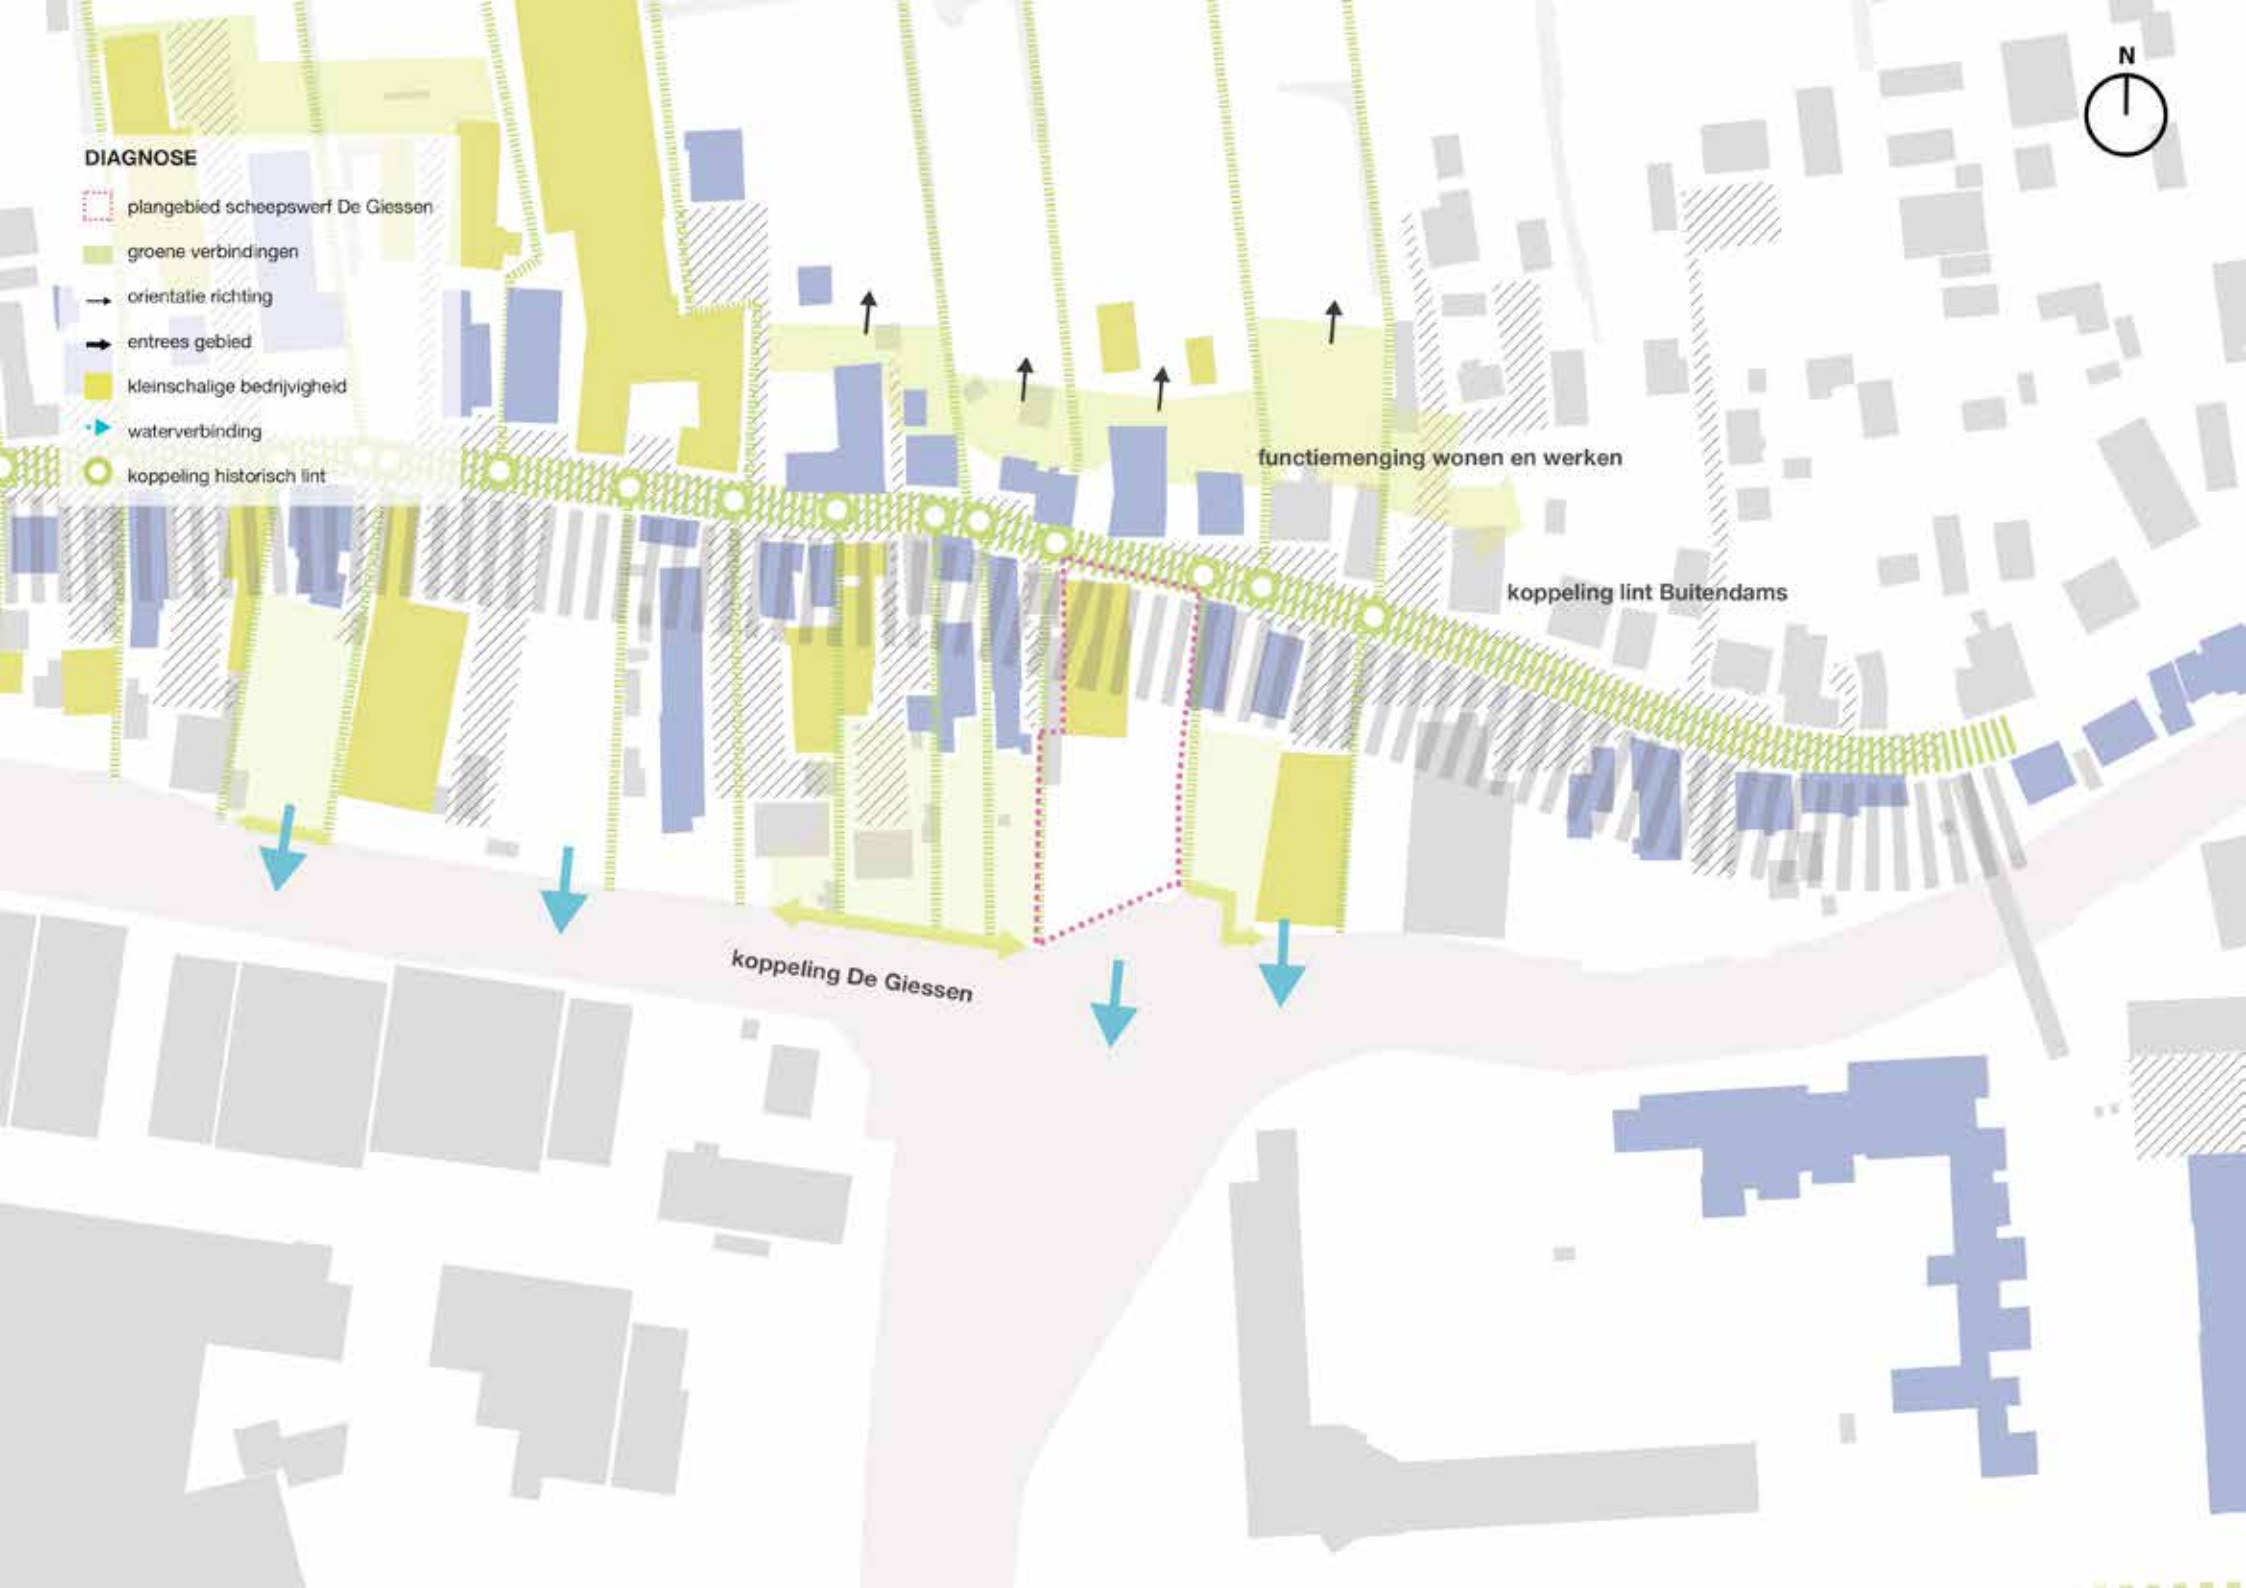
DIAGNOSE

-   plangebied scheepswerf De Giessen
-   groene verbindingen
-   orientatie richting
-   entrees gebied
-   kleinschalige bedrijvigheid
-   waterverbinding
-   koppeling historisch lint

functiemenging wonen en werken

koppeling lint Buitendams

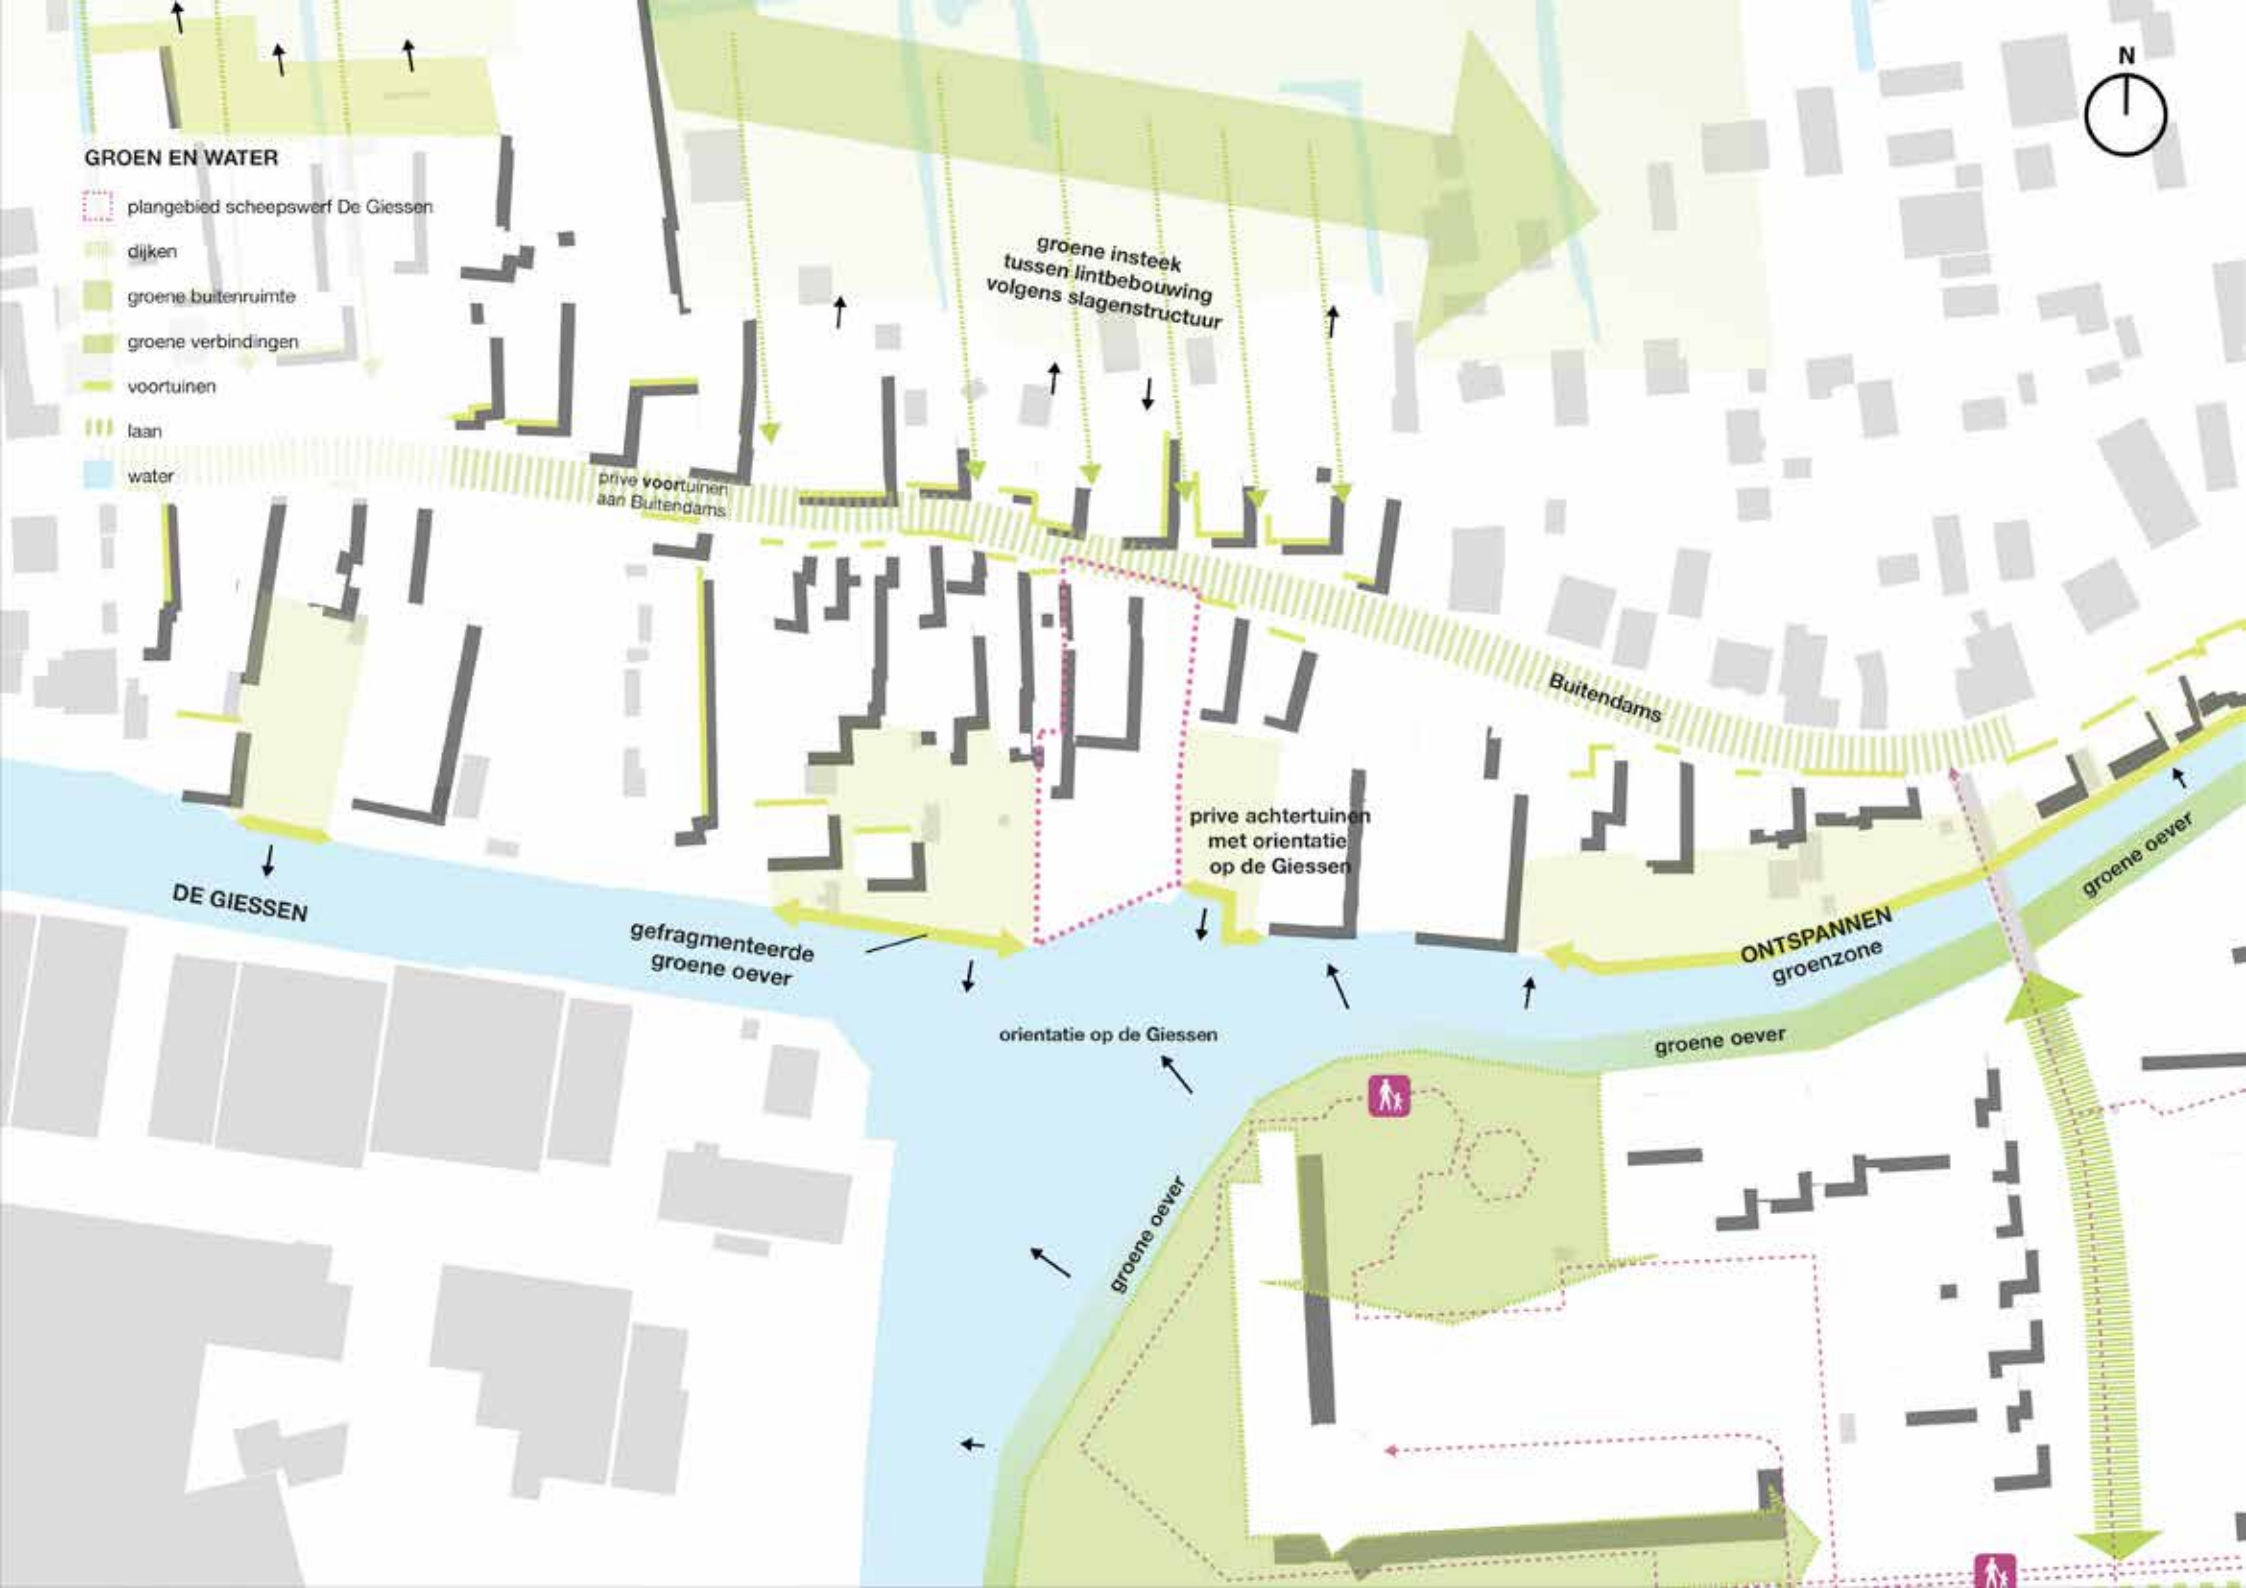
GROEN EN WATER

- plangebied scheepswerf De Giessen
- dijken
- groene buitenruimte
- groene verbindingen
- voortuinen
- laan
- water

groene insteek
tussen lintbebouwing
volgens slagenstructuur

prive voortuinen
aan Buitendams

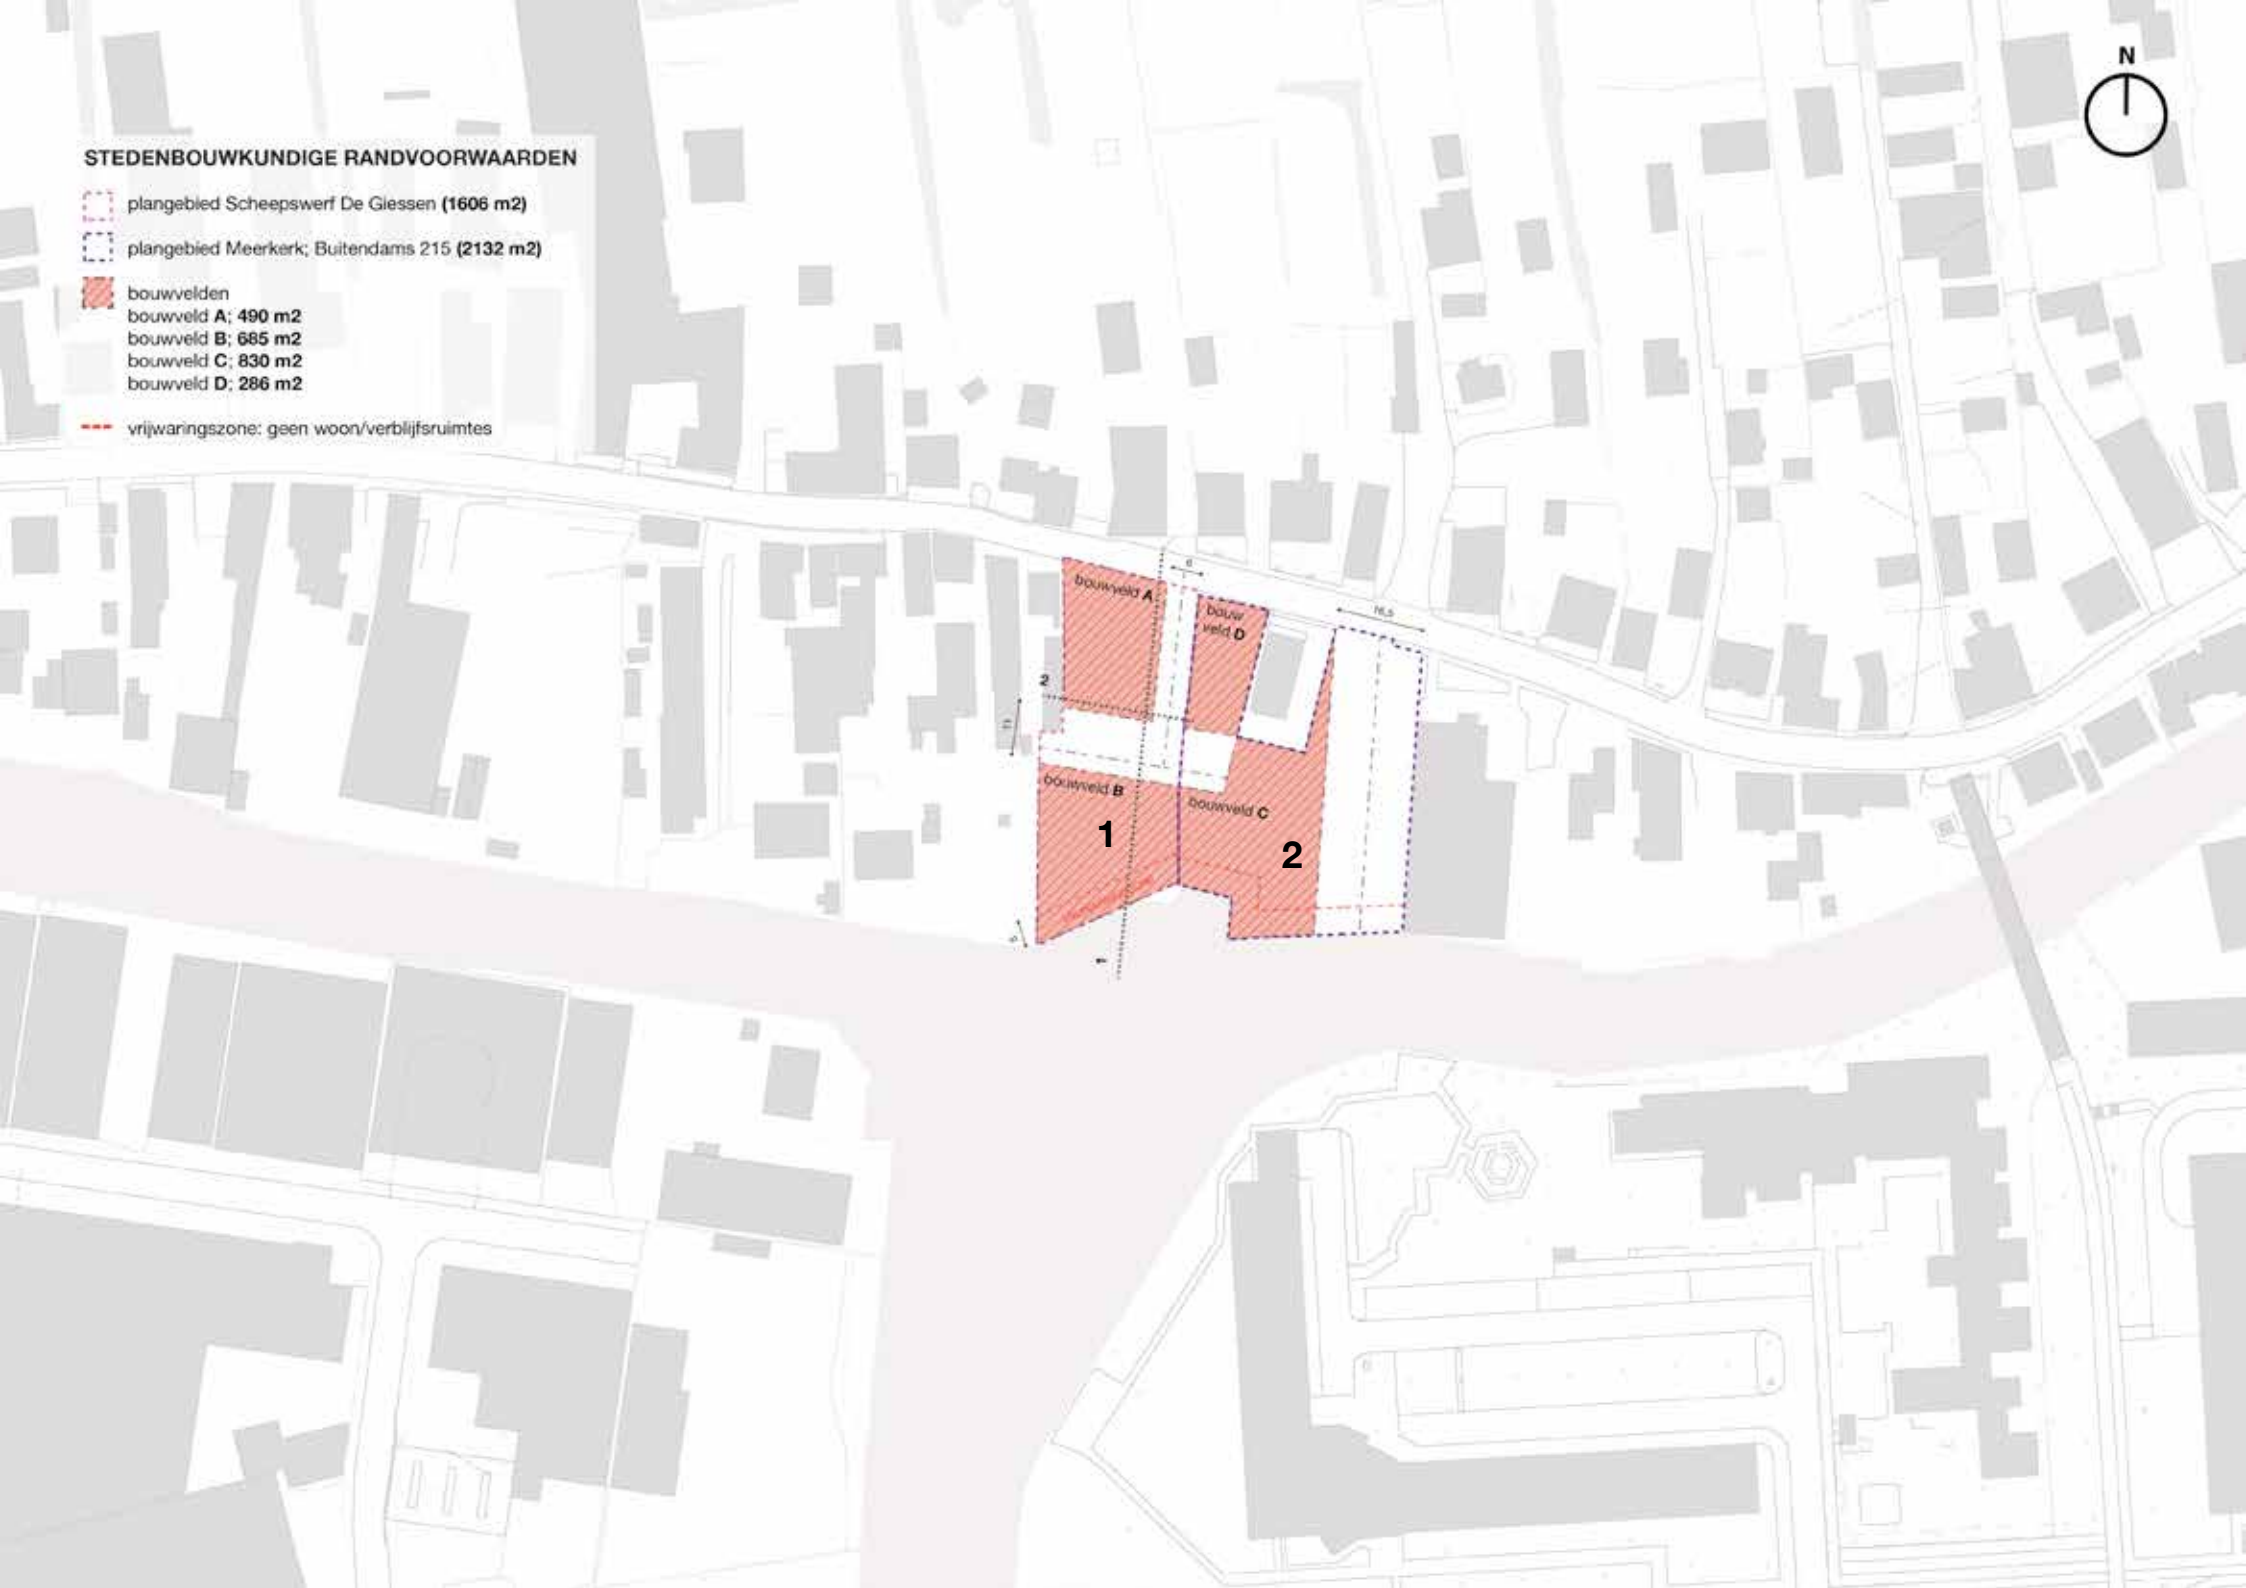
STEDENBOUWKUNDIGE RANDVOORWAARDEN

-   plangebied Scheepswerf De Giessen (1606 m²)
-   plangebied Meerkerk; Buitendams 215 (2132 m²)
-   bouwvelden
- bouwveld A: 490 m²
- bouwveld B: 685 m²
- bouwveld C: 830 m²
- bouwveld D: 286 m²
-   vrijwaringszone: geen woon/verblijfsruimtes

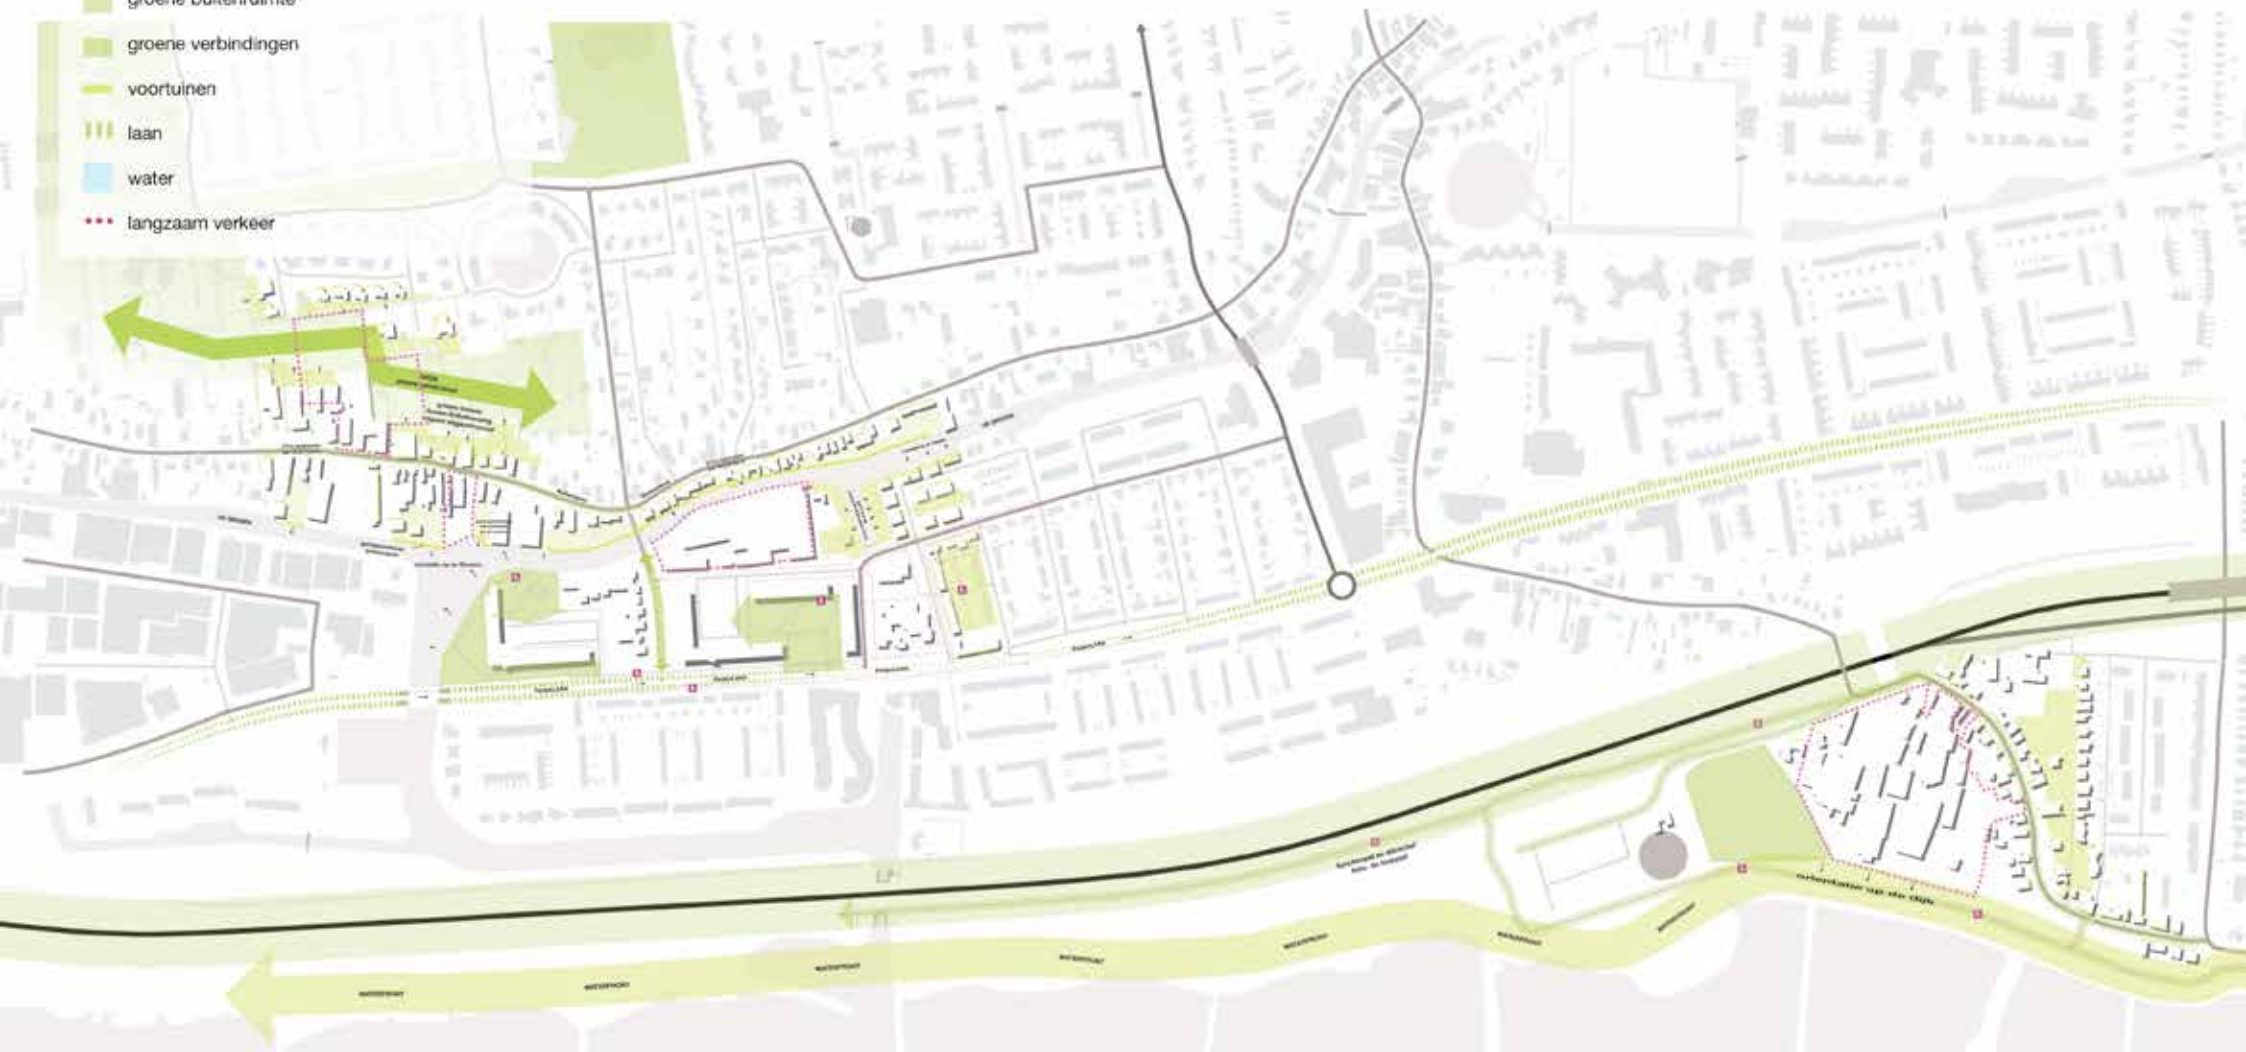
GROEN EN WATER (GROTERE CONTEXT)

-   plangebieden Blokland locaties
-   dijken
-   groene buitenruimte
-   groene verbindingen
-   voortuinen
-   laan
-   water
-   langzaam verkeer

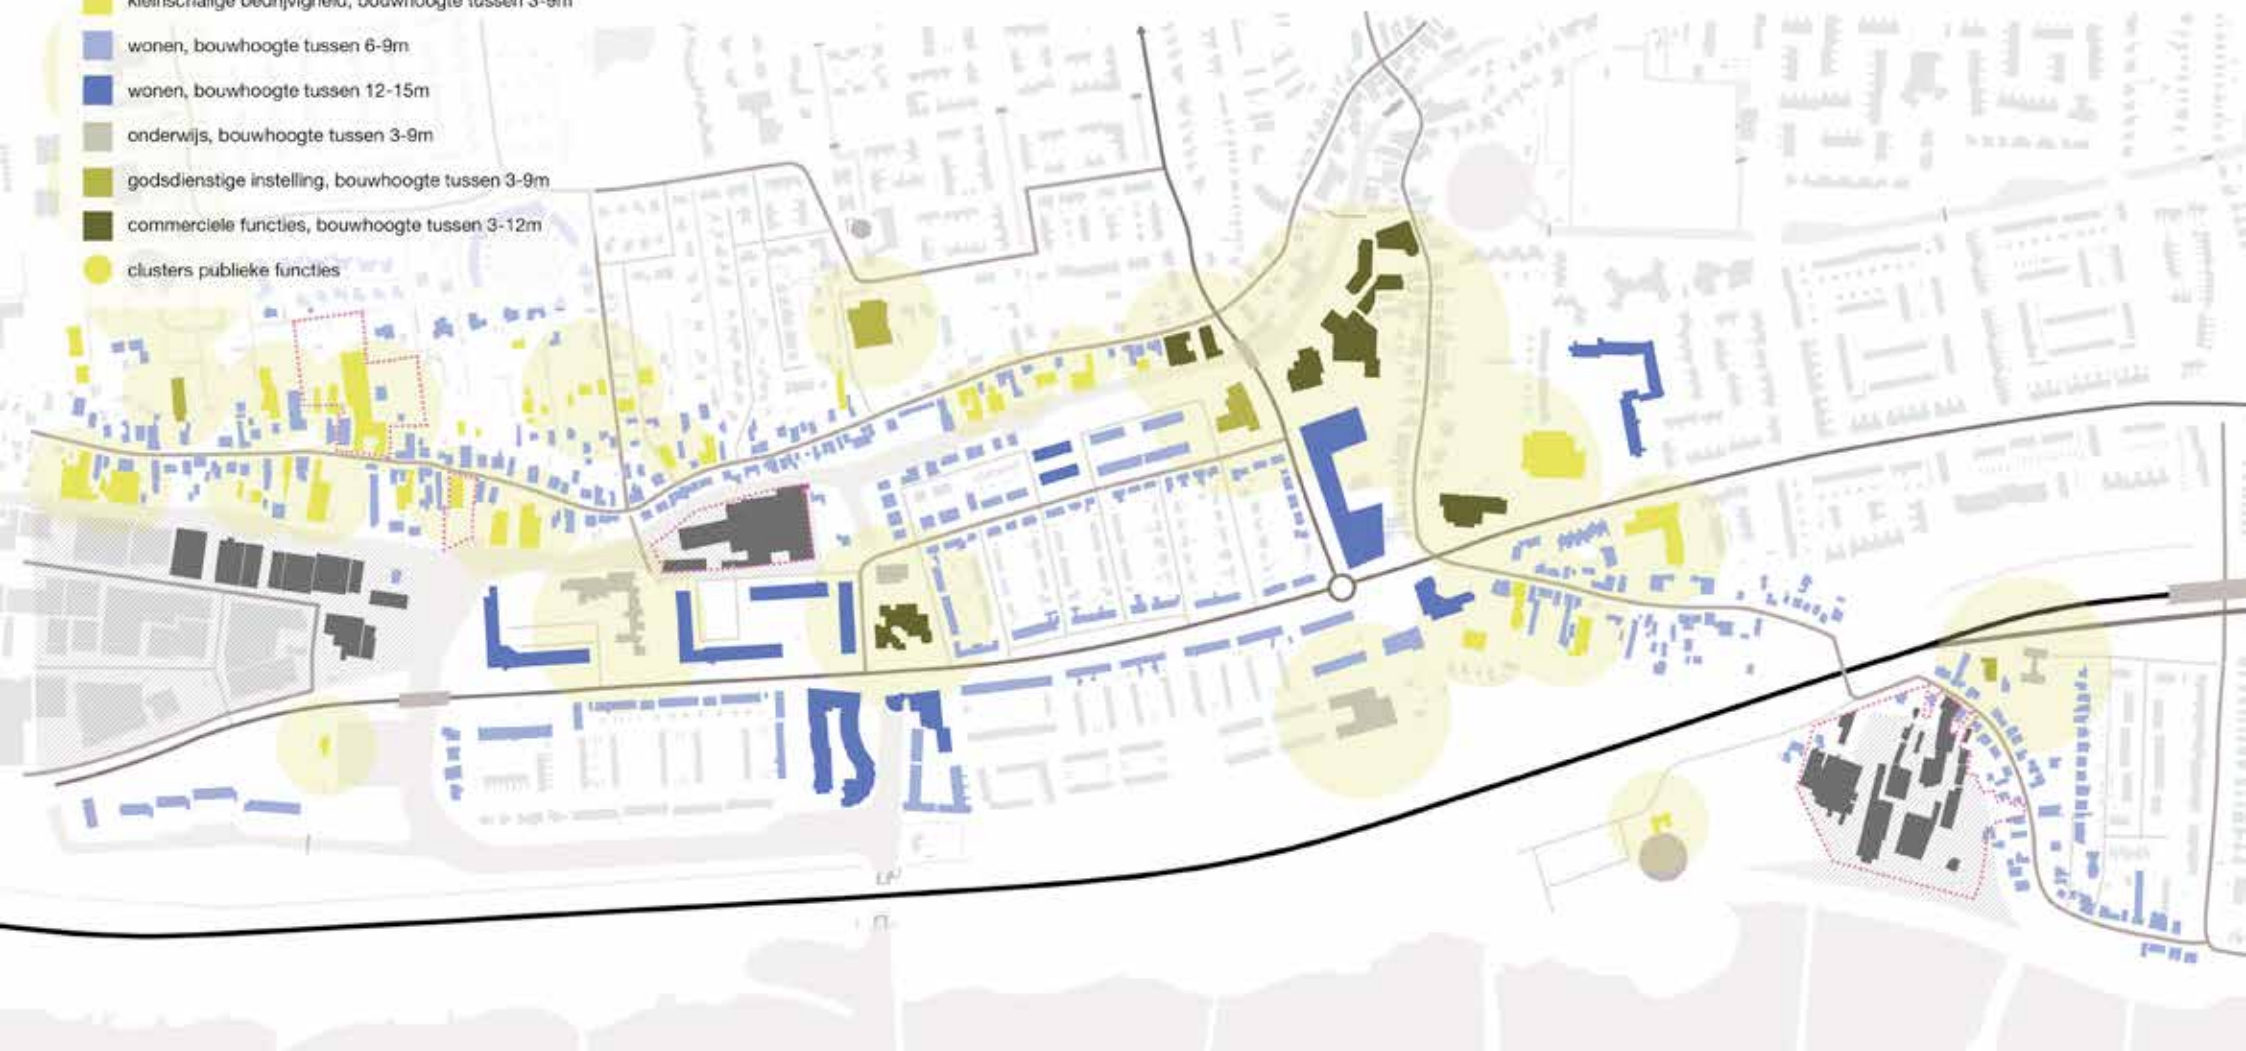
MORFOLOGIE (GROTERE CONTEXT)

-   plangebieden Blokland locaties
-   grootschalige bedrijvigheid, bouwhoogte tussen 6-8m
-   kleinschalige bedrijvigheid, bouwhoogte tussen 3-9m
-   wonen, bouwhoogte tussen 6-9m
-   wonen, bouwhoogte tussen 12-15m
-   onderwijs, bouwhoogte tussen 3-9m
-   godsdienstige instelling, bouwhoogte tussen 3-9m
-   commerciële functies, bouwhoogte tussen 3-12m
-   clusters publieke functies
