- Gemeente Hardinxveld-Giessendam
- Bestemmingsplan “*Herontwikkeling locatie De Giessen - Meerkerk*”
- BIJLAGENBOEK

30 maart 2017

Stedenbouwkundig Programma van Eisen
‘Locaties Blokland - onderdeel Scheepswerf De Giessen’
Gemeente Hardinxveld-Giessendam

Archeologisch bureauonderzoek & inventariserend veldonderzoek 4
locaties Hardinxveld Giessendam, IDDS, rapportnr. 1582,
d.d. 30 september 2013

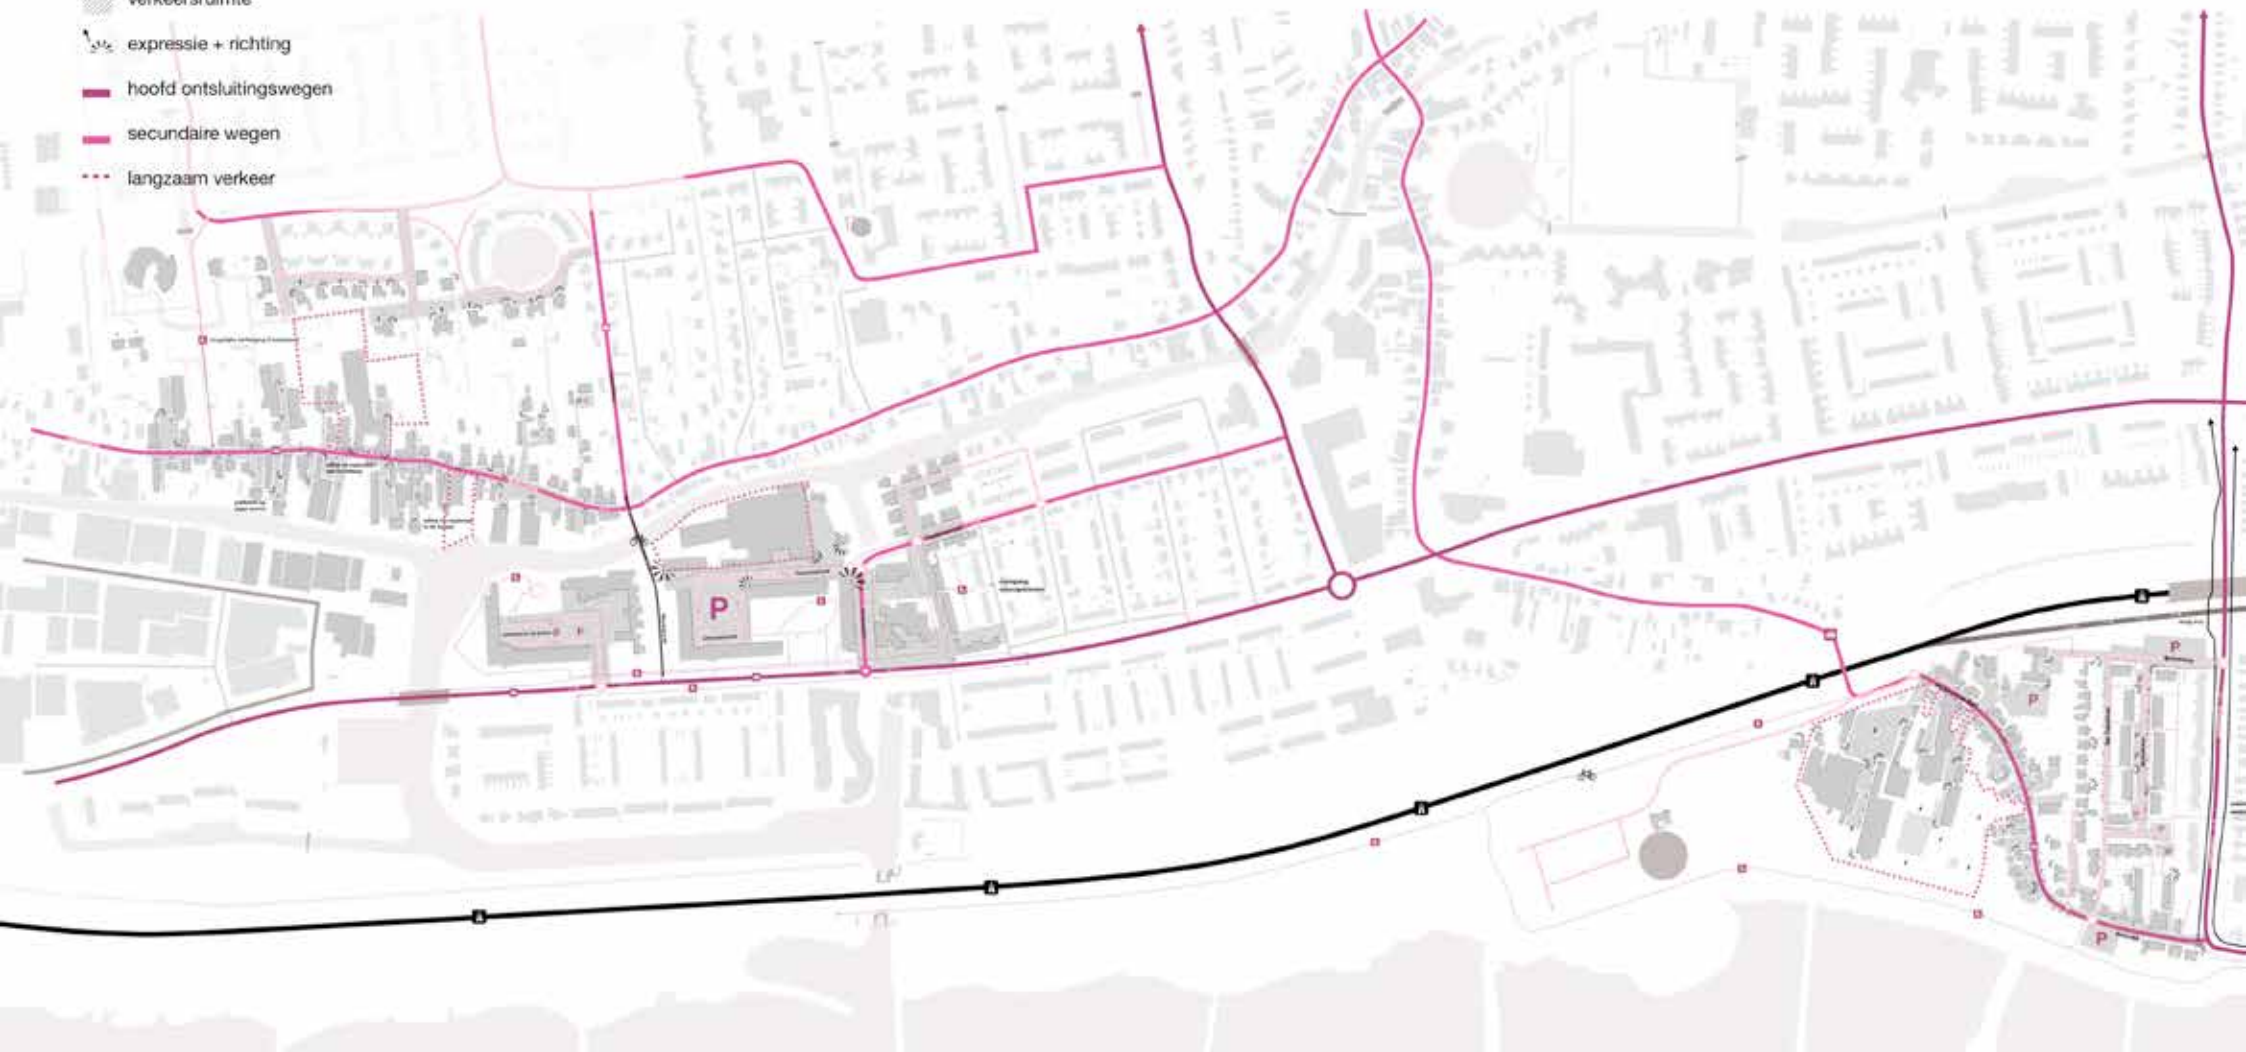
INFRASTRUCTUUR EN PARKEREN (GROTERE CONTEXT)

-   plangebieden Blokland locaties
-   adres gebouw
-   verkeersruimte
-   expressie + richting
-   hoofd ontsluitingswegen
-   secundaire wegen
-   langzaam verkeer

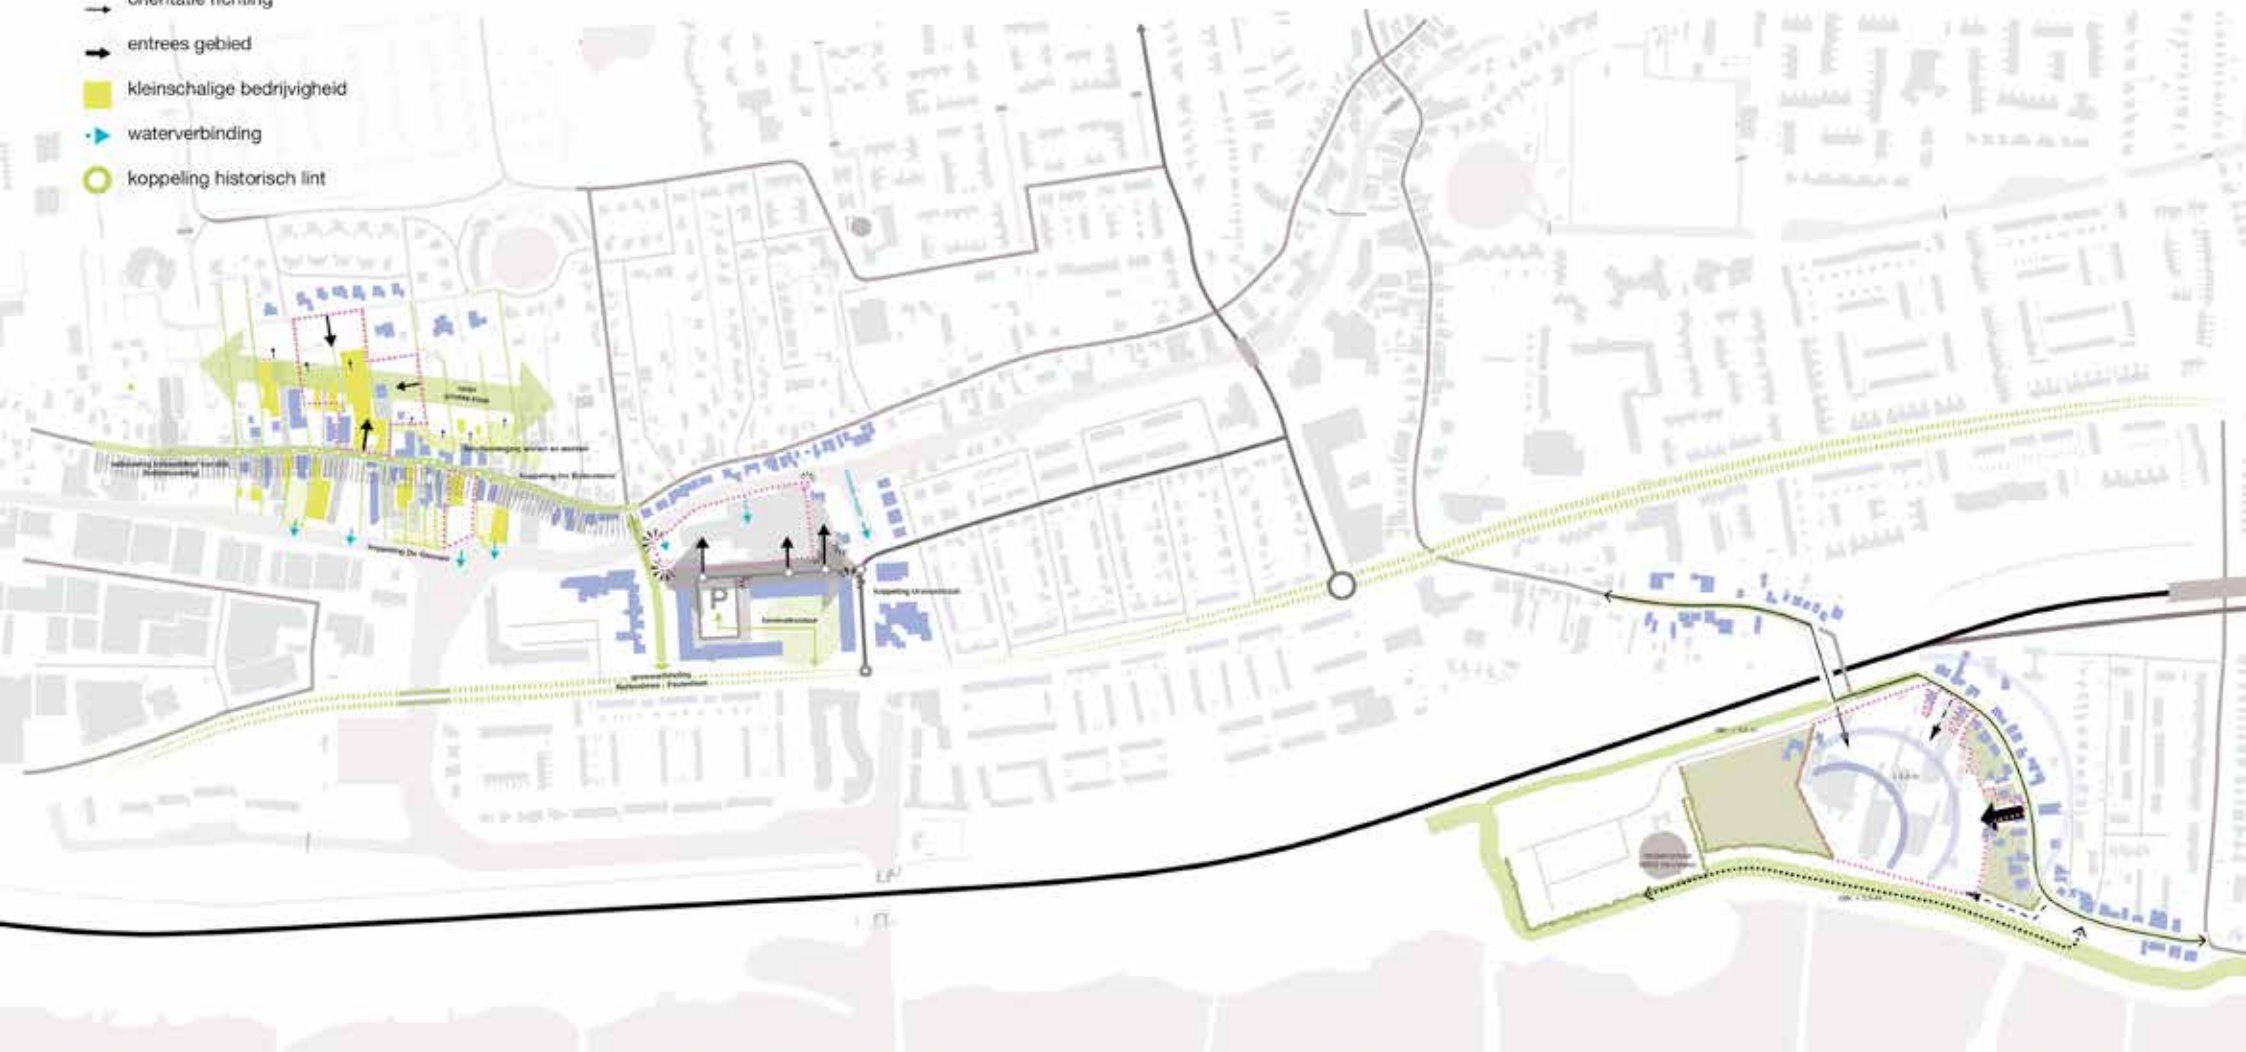
CONCLUSIES ANALYSE (GROTERE CONTEXT)

-   plangebieden Blokland locaties
-   groene verbindingen
-   orientatie richting
-   entrees gebied
-   kleinschalige bedrijvigheid
-   waterverbinding
-   koppeling historisch lint

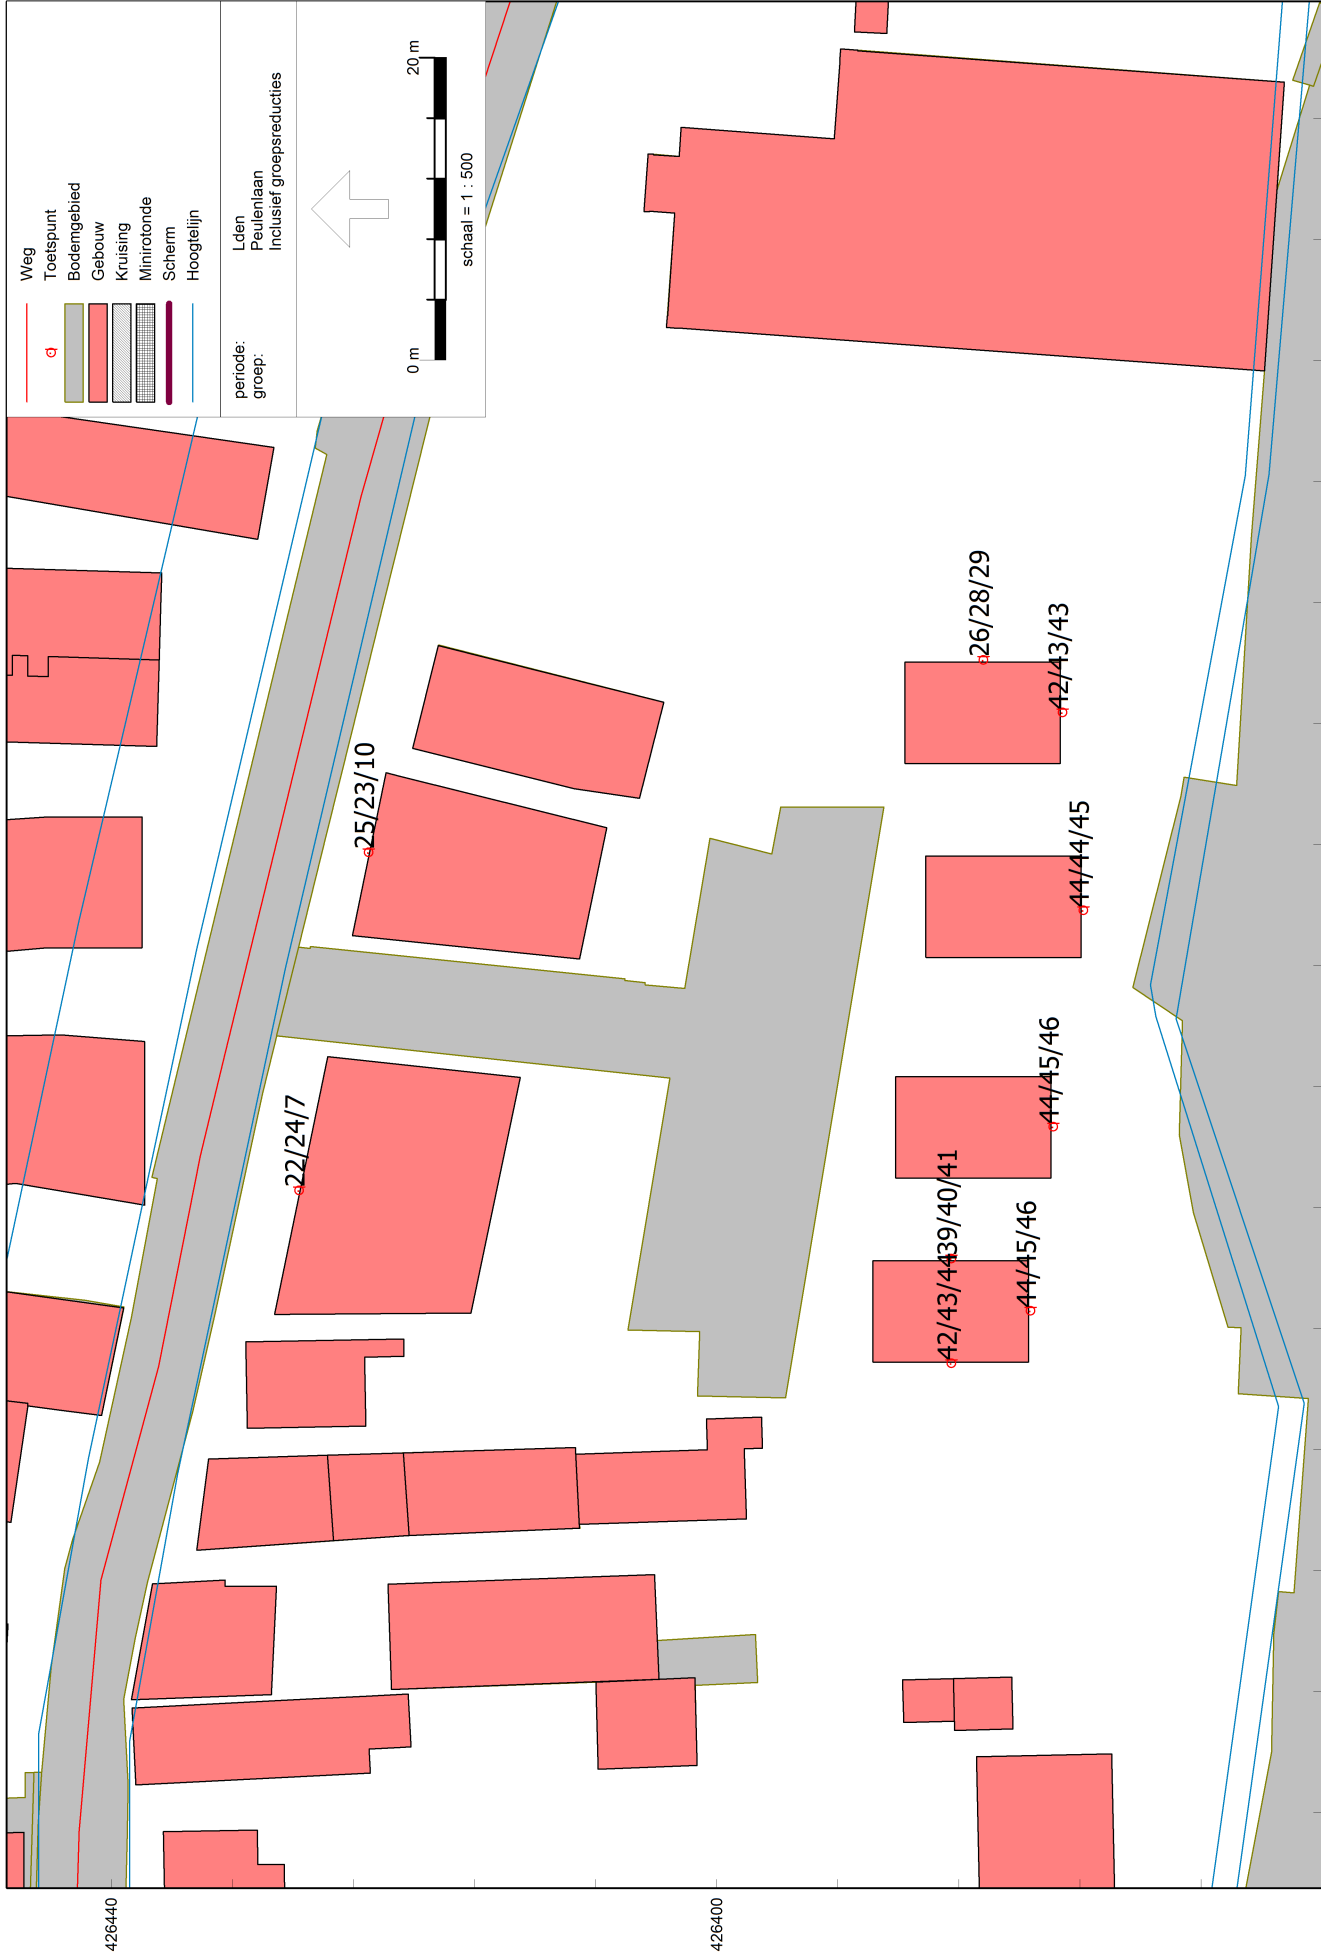
Berekeningsresultaten Rijksweg A15
Inclusief de reductie van 2 dB ex artikel 110g Wgh

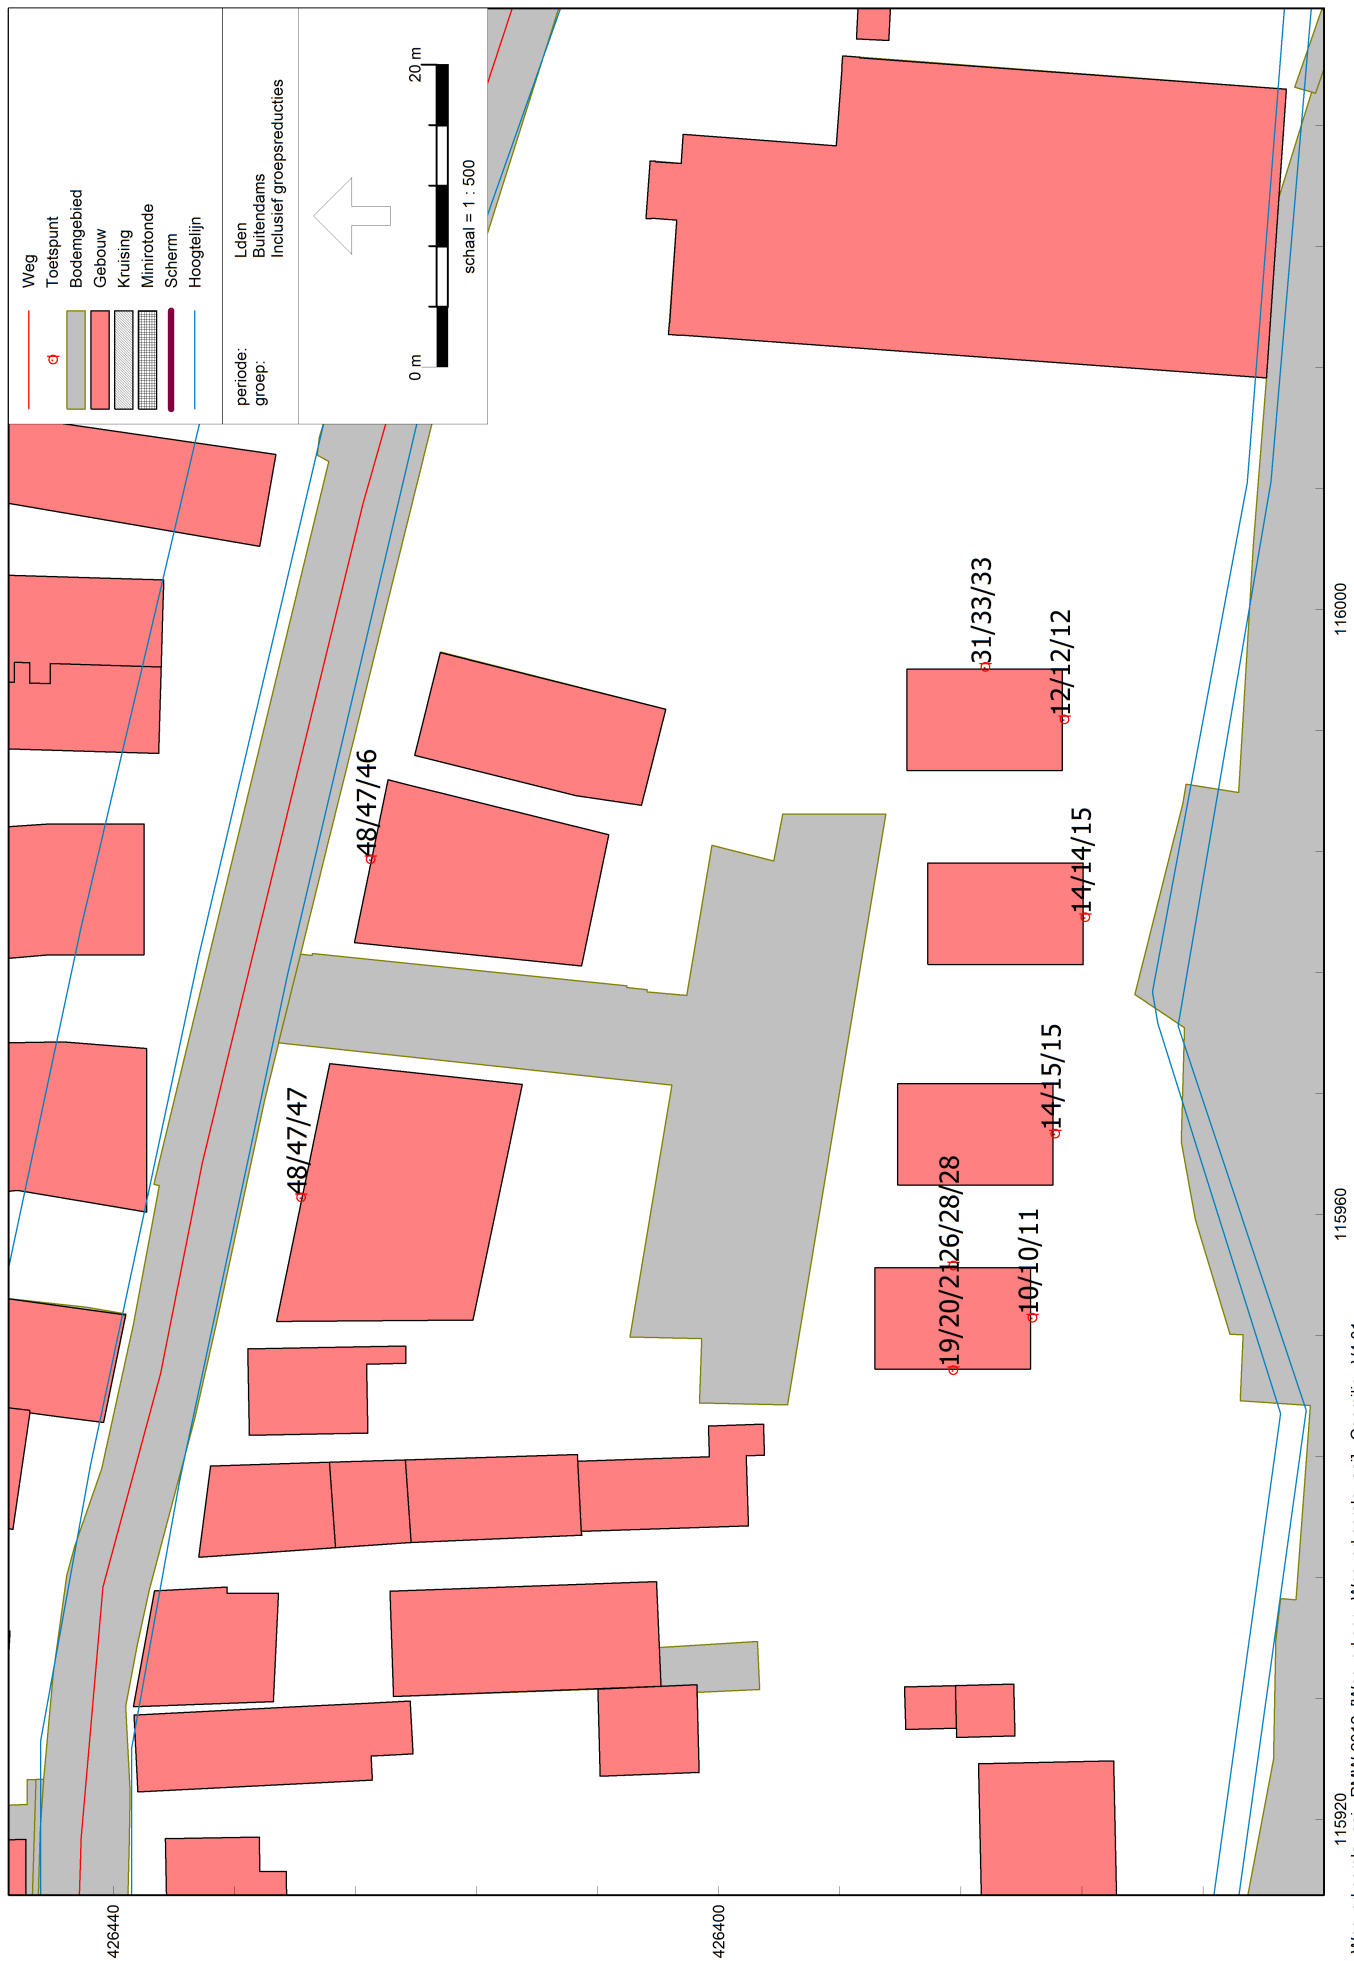
Berekeningsresultaten Peulenaan
Inclusief de reductie van 5 dB ex artikel 110g Wgh
